# فرو ریختن ساختمان پلاسکو در تهران

2,500+ ARCHITECTS  
& ENGINEERS  
for 9/11 TRUTH

ارزیابی مقدماتی

20 فوریه 2017

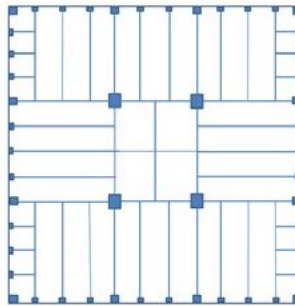
شکل 2: نمای پلان تقریبی که نشانگر 46 ستون پیرامونی و 4 ستون داخلیست

روی هم رفته ساختمان دارای 50 ستون عمودی است. ضلع های شمالی و جنوبی هر کدام شامل 10 ستون و ضلع های شرقی و غربی دارای 11 ستون می باشد. بعلاوه 4 ستون کنجی پیرامونی و 4 ستون داخلی بزرگ در سازه دیده می شود.

همانگونه که در تصویر شماره ی 2 دیده می شود ، ستون های کنجی و 2 ستون پیرامونی نزدیک مرکز هر وجه ساختمان از نظر سایز 2 برابر دیگر 34 ستون محیطی نازکتر می باشد. این ستون های محیطی با سایز دو برابر در مجاورت مرکز هر یک از وجه های ساختمان بنظر می رسد با 4 ستون کنجی داخلی بزرگ در یک راستا قرار گرفته اند. (شکل 2)

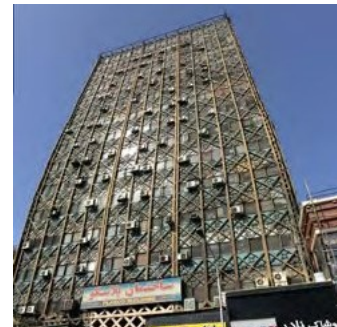
شکل 1: ضلع جنوبی (سمت خیابان) ساختمان پلاسکو در تهران

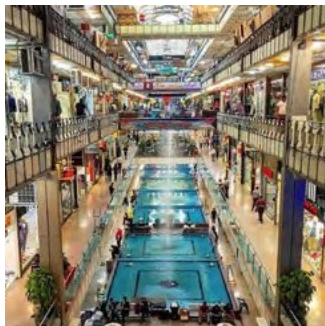
شکل 4: نمایی از مرکز خرید 4 طبقه از سمت ورودی در ضلع شمال برج 15 طبقه

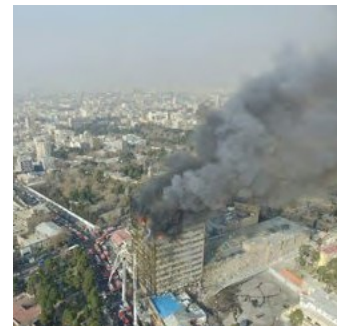
شکل 3: نمای هوایی از ساختمان در هنگام آتش سوزی در 19 ژانویه 2017 و نشانگر مرکز خرید در پشت ساختمان

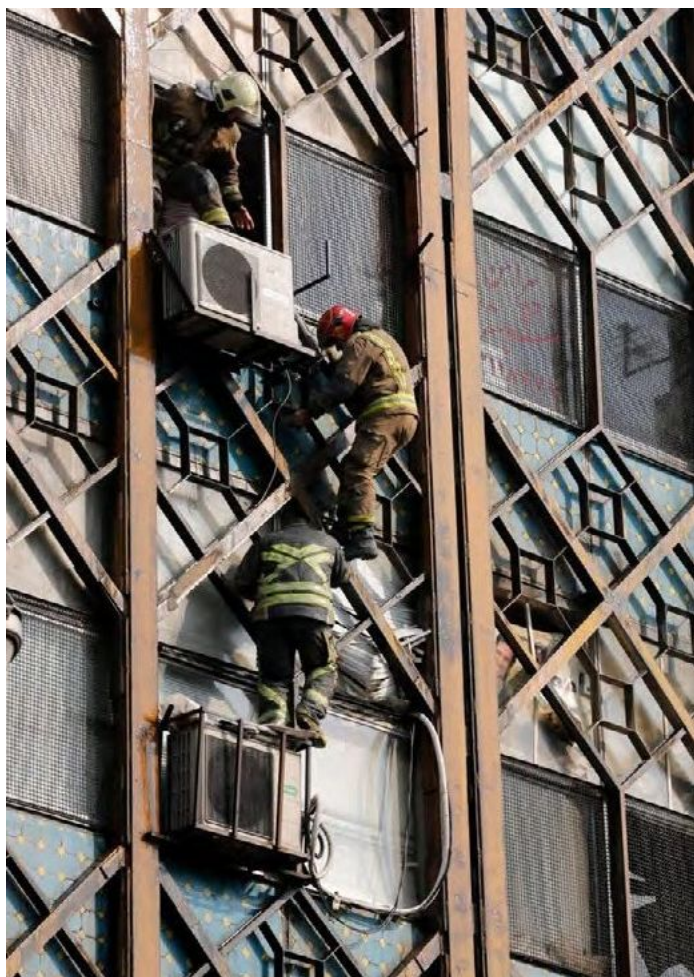
شکل 5: در این تصویر آتش نشانان دیده می شوند که در حال فرار و پایین آمدن از نمای ساختمان هستند پس از آنکه انفجاری مهیب سازمان آتش نشانی را مجبور ساخت تا پرسنلش را به سرعت از ساختمان خارج سازد

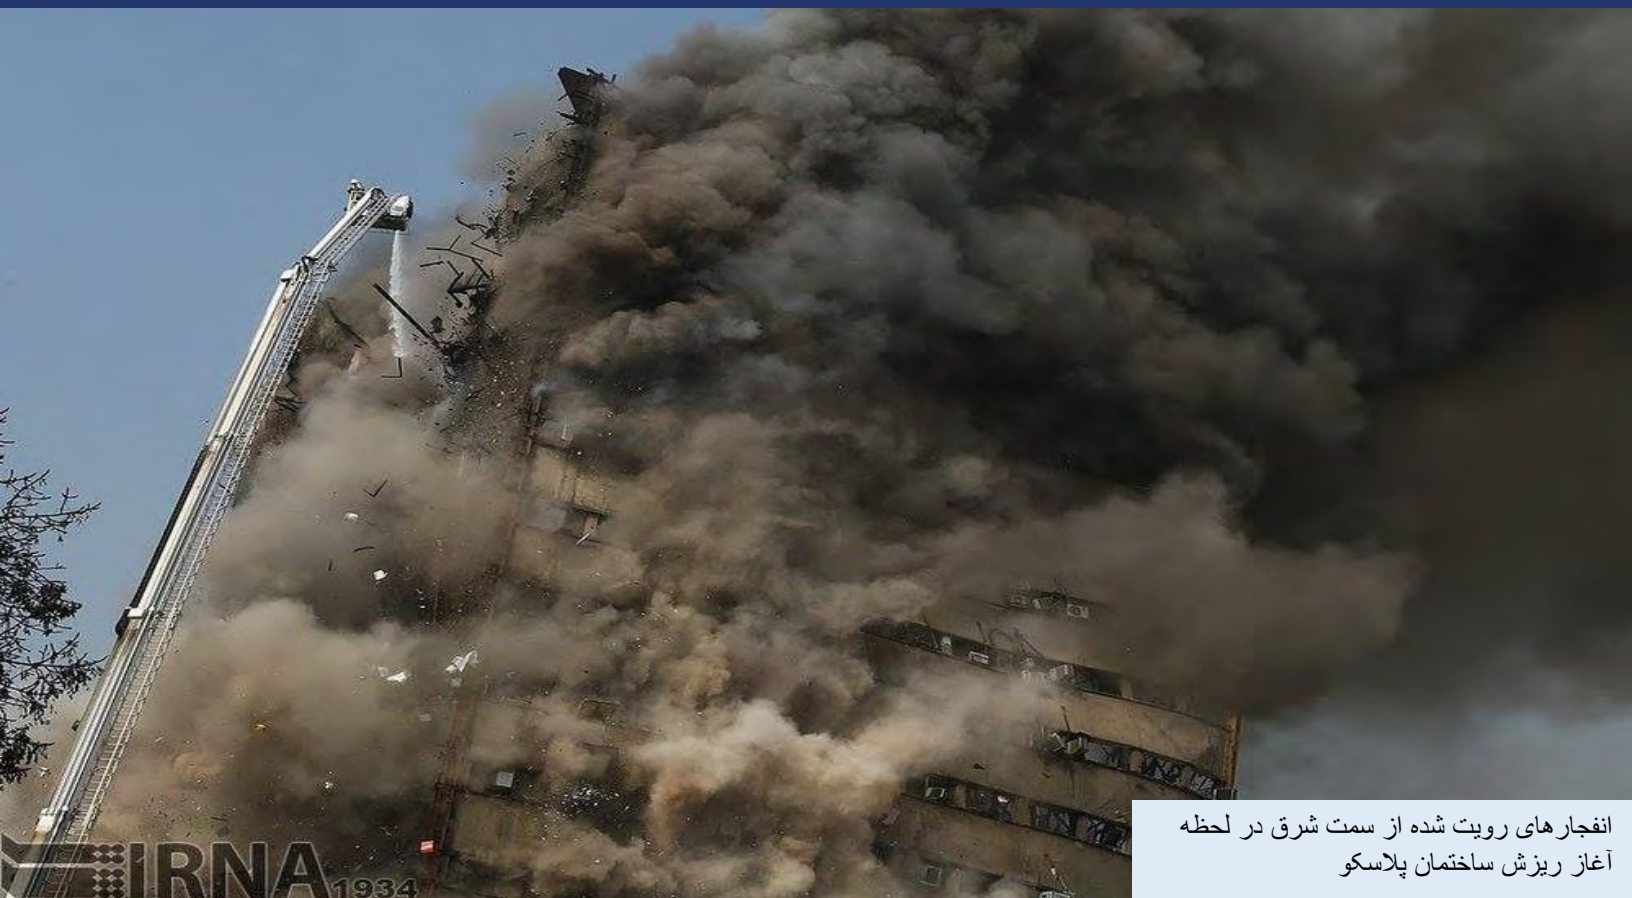
انفجارهای رویت شده از سمت شرق در لحظه  
آغاز ریزش ساختمان پلاسکو

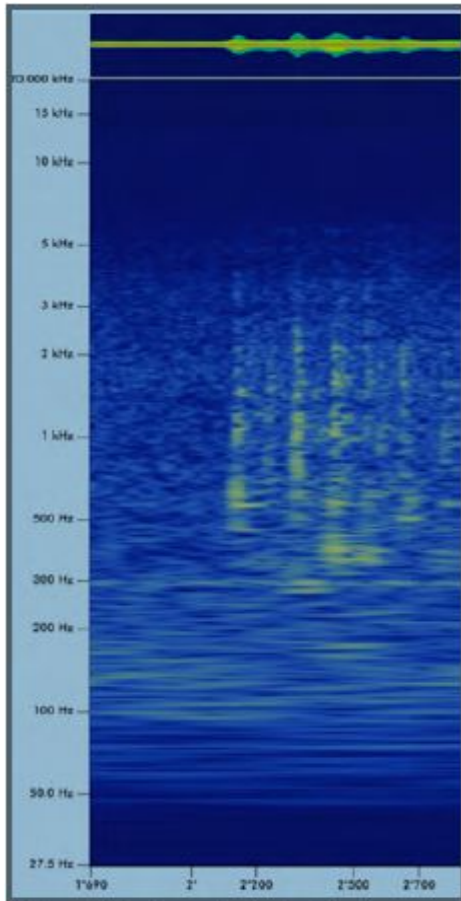
چهار ویژگی، احتمال اینکه ضربه ها توسط یک بلوی ساده یا دیگر انفجارات خود بخودی یا انفجاراتی که بواسطه ی فروریختن تولید شده باشد را رد می کند..

شکل 6: تصویرنگاری تحلیل صوتی: محور Y : فرکانس صدا. محور X : مجموع زمان در ویدئو

1- رخداد 7 ضربه ، هر کدام نزدیک به یکدیگر، نظریه ی یک انفجار خود بخودی را رد می نماید.

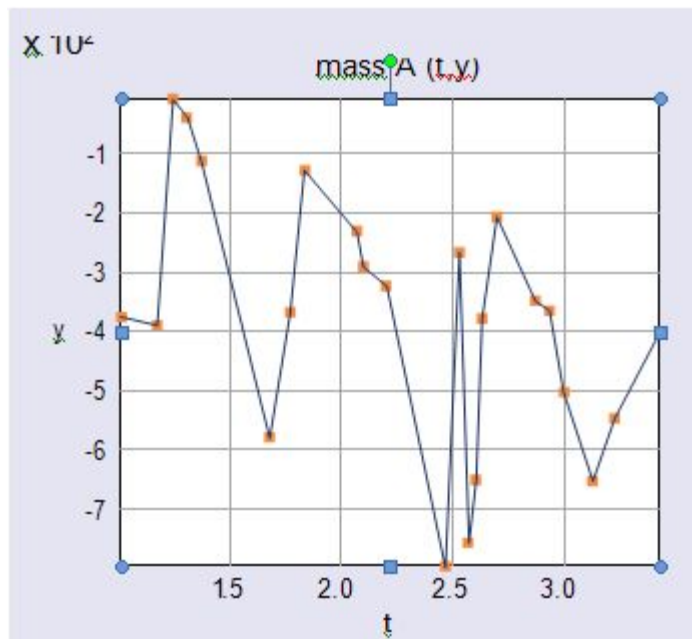
شکل 12: نقشه انفجارات ضلع شرقی، محور Y: مکان انفجارات نسبت به یکدیگر بصورت عمودی. محور X: مدت زمان صرف شده در این ویدئو.

- 6- یک تحلیل دقیق از سری انفجاراتی که از بالا به پایین در نمای شرقی ساختمان در یک الگوی نسبتاً منظم رخ میدهد این نکته را آشکار می سازد که در واقع انفجارات در یک توالی نامنظم بوقوع پیوسته است. همانگونه که در شکل شماره ی 12 که زمان و مکان عمودی هر انفجار در نمای شرقی را به تصویر کشیده است ما شاهد وقوع انفجارات قوی و ضعیف بدون نظم ظاهری هستیم. ما همچنین شاهد بروز انفجاراتی با

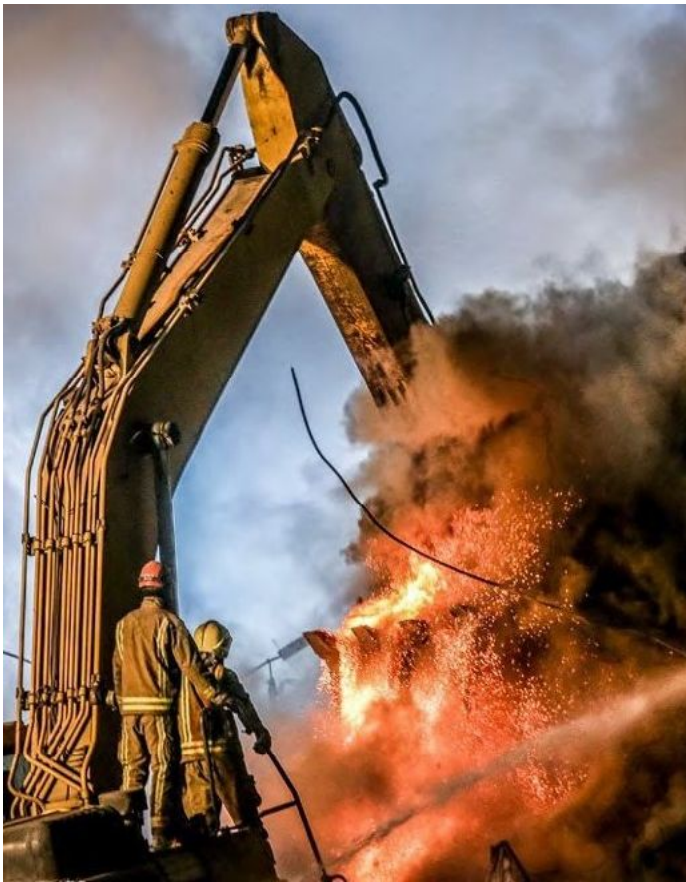
در طول مدت عملیات آوار برداری ، رسانه های خبری ایران از پیدا شدن حجم انبوهی از مواد مذاب در آوارها گزارش کردند. آژانس خبری مهر و پرس تی وی گزارش دادند:

شکل 13: بیل مکانیکی در حال خارج کردن فلزات مذاب در صحنه ای از حادثه پلاسکو

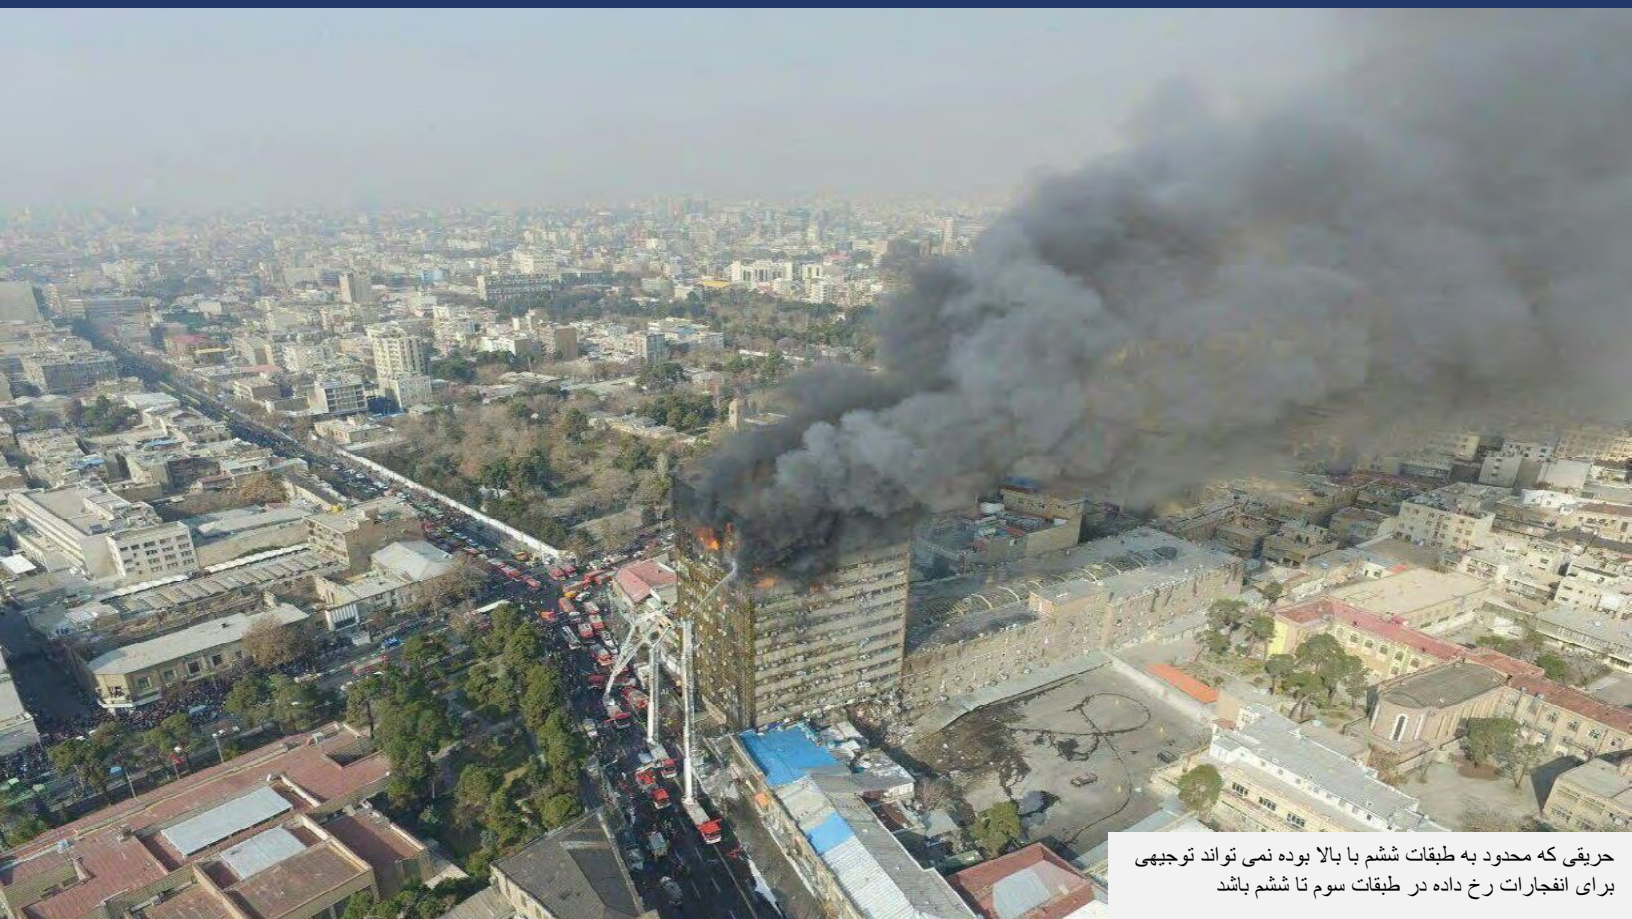
حریق که محدود به طبقات ششم با بالا بوده نمی تواند توجیهی برای انفجارات رخ داده در طبقات سوم تا ششم باشد
